臨床編 特別講義

CTで「抜歯高治癒不全」を診る

野阪泰弘先生(兵庫県ご開業)

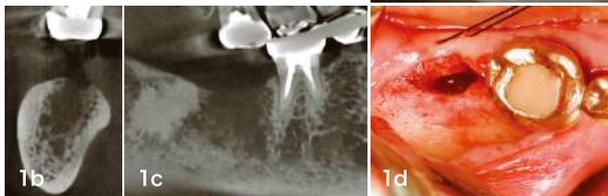
図1 a)パノラマでは問題なし。b,c)しかしCT画像では歯槽頂部の皮質骨が欠損し、海綿骨部の骨梁が粗となっている。d)粘膜を剥離すると大きな骨欠損が...

パノラマではよくわかりませんが(図1a)、CT画像を見ると抜歯窩の骨再生が不良な状態を示し(図1b,c)、実際に粘膜を剥離すると大きな穴が開いていました(図1d)。対処として軟組織を十分に搔爬した後、GBRを行いました。軟組織を病理切片で見ると線維性結合組織でした(図1e)。本症例の抜歯窩は「線維性治癒」を起こしてしまい、骨が形成されなかったようです。

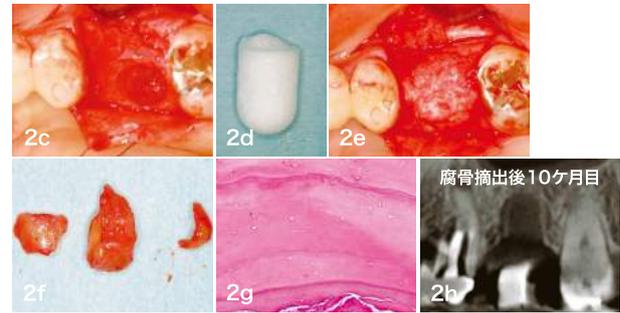
図2 抜歯窩治癒不全。タマネギの皮が1枚剥離した様に。

野阪 次の症例は抜歯後半年経っても骨再生が得られず、[6]口蓋根の周りにX線不透過像が認められた症例です(図2a,b赤矢印)。まずX線不透過物を摘出して同部を十分に搔爬(図2c)、

その後コーラゲンを設置しました(図2d,e)。摘出物の病理組織を見ると、核が染色されない骨組織のため腐骨と診断しました(図2f,g)。腐骨摘出後10ヶ月目のCT画像を見ると、十分な搔爬をしたにもかかわらず未だ骨再生は認められませんでした(図2h)。この骨再生不良の原因は緻密骨によ

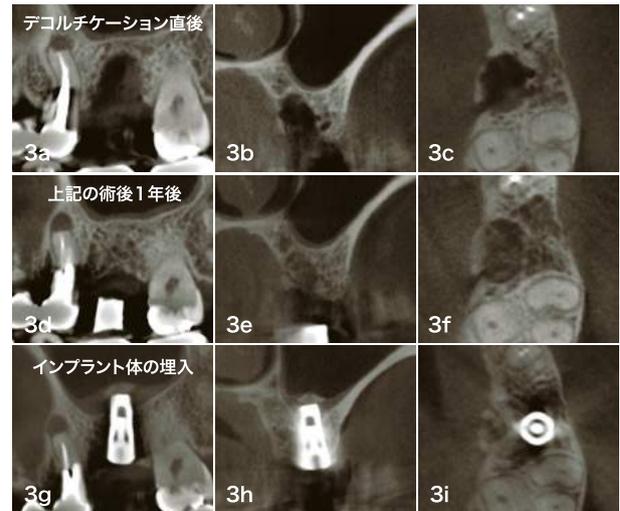
図3 a-c)デコルチケーション直後。d-f)デコルチケーション1年後。g-i)インプラント体埋入直後

る著しい血流障害と考え、同部の軟組織の再除去後にデコルチケーションを行いました(図3a~c)。デコルチケーション後1年経てようやく抜歯窩にX線不透過像が出現したため(図3d~f)、ソケットリフトを併用してインプラント体を埋入しました(図3g~i)。
